Hans-H. Klein
 Andreas Schade
 Thorsten Eichler
 Franz Pruckner

Parkhaus „Am Gericht“ in Frankfurt am Main – Eine Sanierung mit kathodischem Korrosionsschutz

Parking garage „Am Gericht“ in Frankfurt am Main – a refurbishment with cathodic corrosion protection. *After several decades in use a refurbishment is often necessary for the bearing structure of reinforced concrete parking garages due to chlorides, which have been brought into concrete by road salt, and the resulting corrosion of the reinforcement, which may lead to a serious decrease of the bearing capacity. With the system of the cathodic protection of the reinforcement exists a cost-effective and reliable technique as an alternative to common solutions. An intensive investigation of the structure, the knowledge of the reasonable limits of the system, excellent design and execution of the construction work and the monitoring of the working system are nevertheless required, which is illustrated by the example of the parking garage „Am Gericht“ in Frankfurt am Main.*

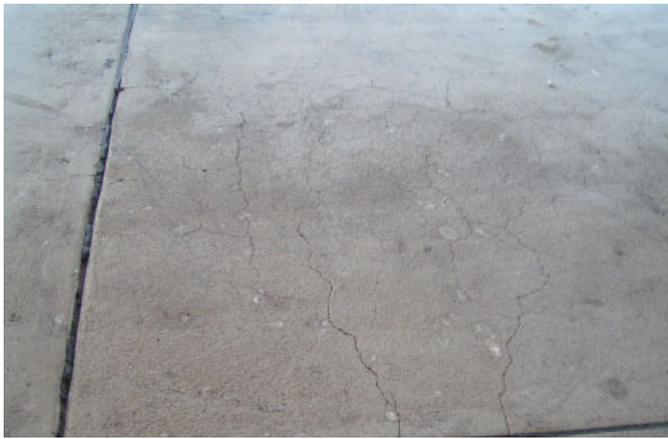
Bild 2. Rissbildung im Estrich
Fig. 2. Crack formation in the screed

Die Bodenflächen wiesen neben dem altersentsprechend zum großen Teil hohlliegenden und gerissenen Estrich insbesondere in den Ebenen 1 bis 4 an der Deckenoberseite Bereiche mit Abplatzungen des Konstruktionsbetons und stark korrodierten Trageisen (obere Decken- und Unterzugsbewehrung) auf. Schäden waren auch an den Stützenfüßen vorhanden. Insgesamt war festzustellen, dass aufgrund von Rissbildungen im Verbundestrich und der fehlenden Abdichtung ständig Feuchtigkeit in die Deckenkonstruktion eingedrungen war. Dies bewirkte ein Korrodieren der Bewehrung und somit, aufgrund der Volumenvergrößerung der Bewehrung, Betonabplatzungen und Hohllagen.

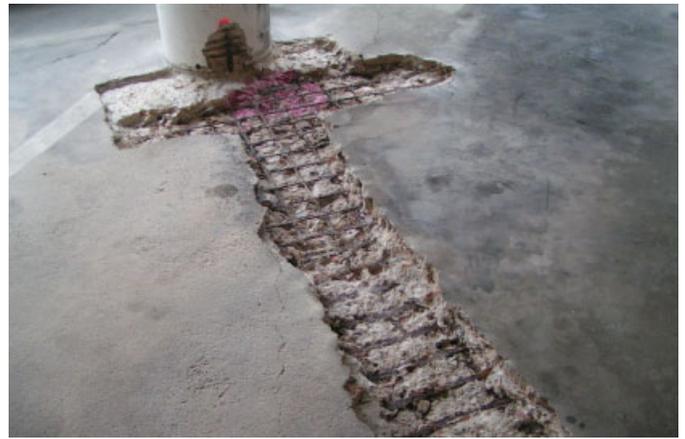
Bild 3. Teilweise korrodierte Bewehrung
Fig. 3. Corrosion of reinforcement

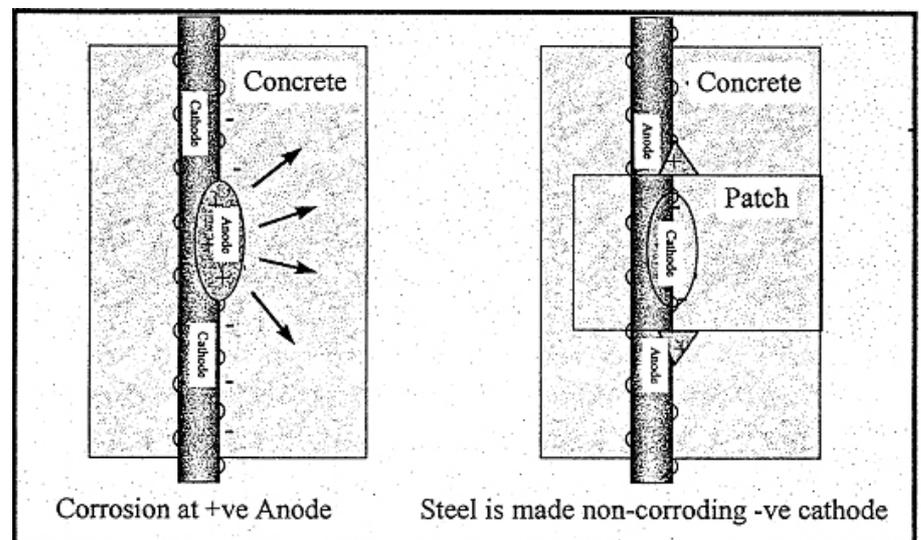
Häufig wird durch sogenanntes „Patch-Repair“, d. i. lokales Ausbessern der geschädigten Bereiche mit Reparaturmörtel, das Korrosionsverhalten der Bewehrung verschlechtert, weil dadurch ein zusätzliches galvanisches Element geschaffen wird und somit die Korrosion weiterhin fortschreiten kann (siehe Bild 4).

Bild 4. Bildung einer Lokalanode rund um die Ausbesserungsstelle
Fig. 4. Local anode generation by local concrete repair

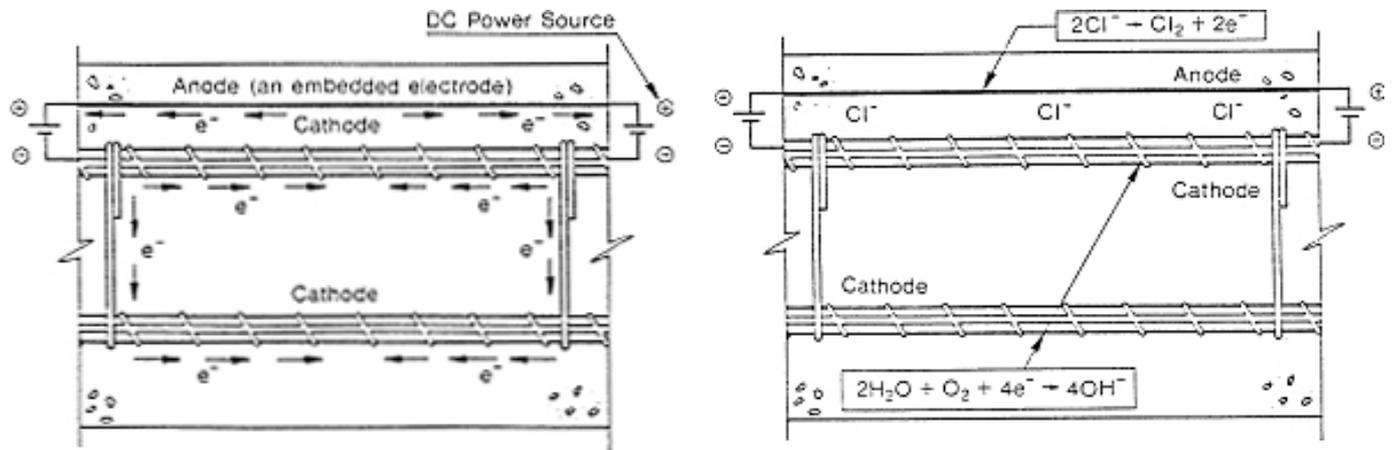
Bild 5. Unterbinden der Korrosion durch Installation eines kathodischen Korrosionsschutzsystems
 Fig. 5. Prevention of corrosion by cathodic protection system

Stelle freigelegte Bewehrung wird an den Minuspol und die Anode an den Pluspol eines als Stromquelle dienenden Gleichrichters angeschlossen (Bild 5). Nach Einschalten der Stromquelle wird durch den Elektronenfluss die Bewehrung kathodisch polarisiert – es entsteht ein „Elektronendruck“, so dass eine anodische Metallauflösung (unter Elektronenabgabe) weitgehend unterbunden wird. Das Verfahren bietet den Vorteil, dass chloridverseuchte Zonen im Gegensatz zu konventionellen Methoden nicht mehr abgetragen werden müssen.

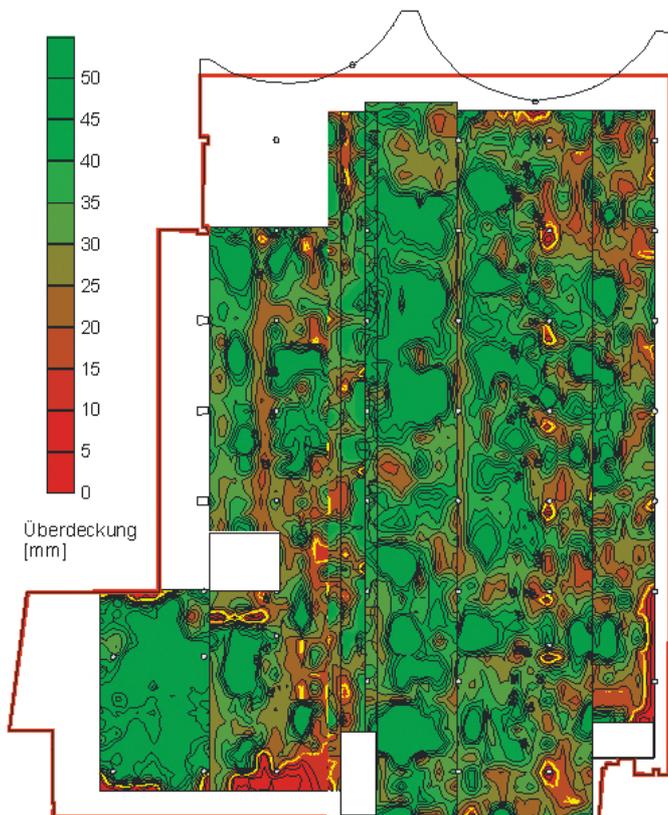
Bei den meisten Anodensystemen wird eine Anode entweder in Form von Netzen oder Streifen auf die existierende Betonoberfläche aufgebracht. Bei allen Verlegemethoden ist eine hinreichende Überdeckung der Bewehrung zwingend erforderlich. Kurzschlüsse oder auch nur „Beinahe-Kurzschlüsse“ sind tunlichst zu vermeiden, da die Bewehrung an dieser Stelle sonst nicht kathodisch geschützt wird, sondern die Korrosion der Bewehrung dort sogar beschleunigt werden kann. Eine flächige Messung der Bewehrungsüberdeckung gibt Aufschluss über die Bereiche unzureichender Überdeckung, die an diesen Stellen durch eine Ausgleichsschicht auf ein ausreichendes Maß erhöht werden kann. Für die Bereiche innerhalb der gelben Begrenzungslinie in Bild 6 war zur Vermeidung von Kurzschlüssen eine Ausgleichsschicht nötig.

Bild 6. Flächige Messung der Überdeckung für Ebene 3; innerhalb der gelben Begrenzungslinie ist die Überdeckung kleiner 10 mm
 Fig. 6. Two-dimensional measurement of concrete cover

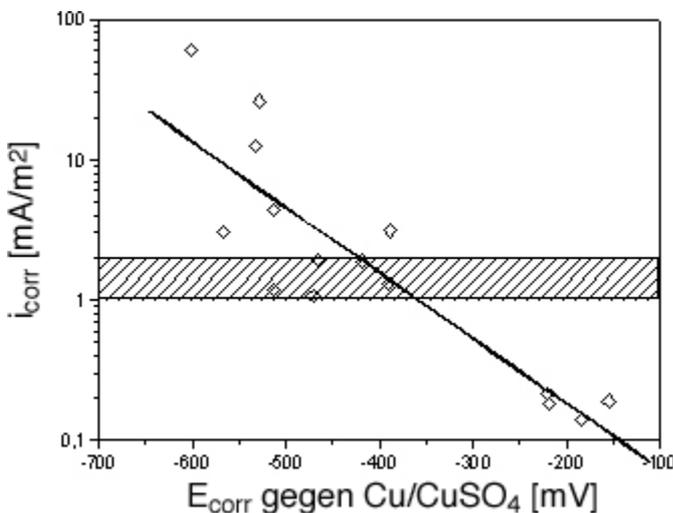
Bild 7. Zusammenhang zwischen Korrosionsstromdichte und Korrosionspotential nach Glass et al. [1]; der schraffierte Bereich kennzeichnet den Übergangsbereich vom aktiv korrodierenden zum passiven Eisen
 Fig. 7. Correlation of corrosion current density vs. corrosion potential

rithmisch. Aber genauere Aussagen, als dass bei niedrigen (sehr negativen) Werten hohe Korrosionswahrscheinlichkeit, dagegen bei hohen (sehr positiven) Werten geringe Wahrscheinlichkeit besteht, können nicht getroffen werden. Bild 7 zeigt den Zusammenhang zwischen Werten für Korrosionspotentiale und Korrosionsstromdichten unter Verwendung der Daten von Glass et al. [1].

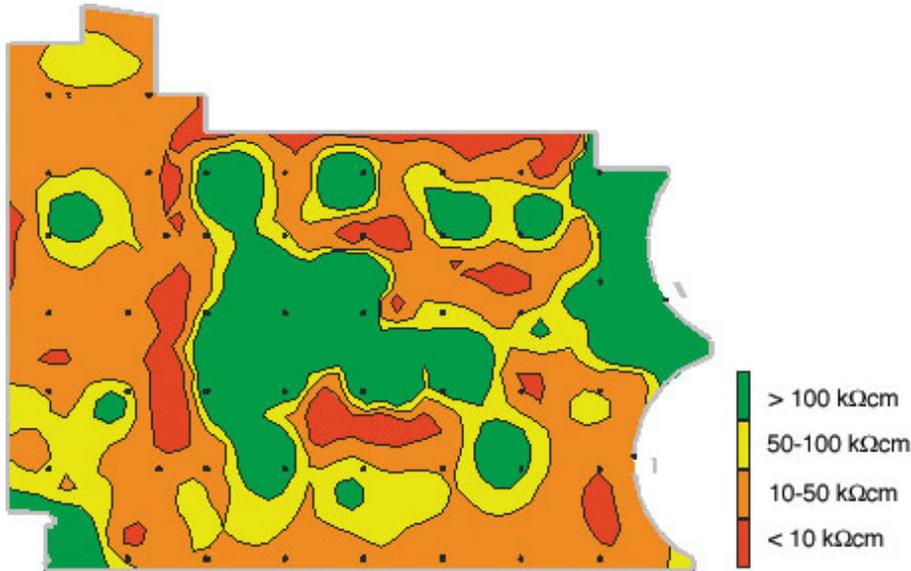
Bild 8. Verteilung des Betonwiderstandes in Ebene 3
Fig 8. Allocation of concrete resistance in floor 3

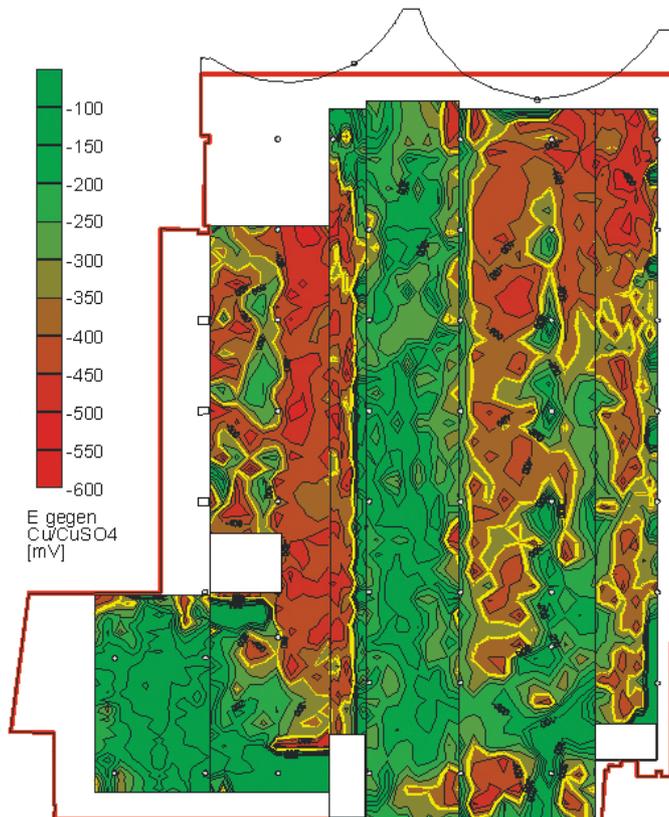
Die Auswertungen zeigen deutlich, dass in Ebene 3 ca. 50 % der Bewehrung in stark korrosionsgefährdeter Umgebung liegen – das ist in guter Übereinstimmung mit der Zustandserfassung durch das Ingenieurbüro.

Bild 9. Laterale Verteilung der Bewehrungspotentiale in Ebene 3; die gelbe Linie wurde bei -350 mV gezogen, jenseits derer eine Korrosionswahrscheinlichkeit von > 95 % anzunehmen ist (nach [2])
Fig 9. Allocation of reinforcement potentials in floor 3; yellow line at 350 mV indicates that corrosion probability of reinforcement is more than 95 % (ref. [2])

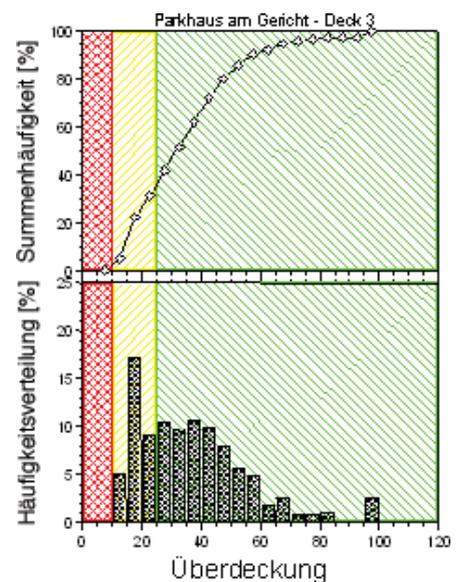
ÜD [mm]	Kommentar
> 25	Hinreichend
10 ≤ ÜD ≤ 25	Mangelhaft
< 10	Gefahr von Kurzschlüssen

Bild 10. Messung und Bewertung der Betondeckungen
Fig. 10. Measurement and valuation of concrete cover

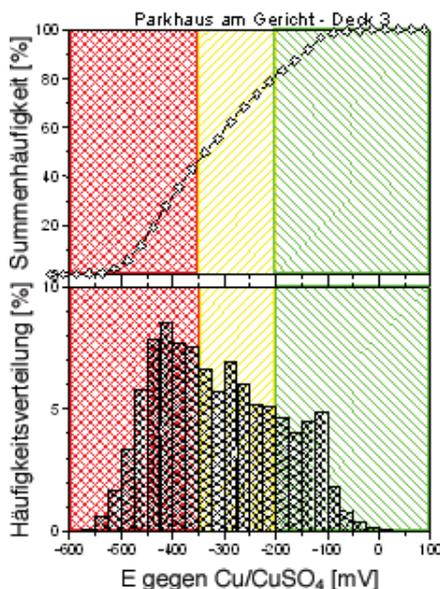
E [mV]	Korrosionswahrscheinlichkeit
> -200	Korrosionswahrscheinlichkeit < 5 %
-350 ≤ E ≤ -200	Korrosionswahrscheinlichkeit unbestimmt
< -350	Korrosionswahrscheinlichkeit > 95 %

Bild 11. Gemessene Potentiale und Korrosionswahrscheinlichkeit nach [2]
 Fig. 11. Measurement and valuation of potentials and corrosion probability ref. to [2]

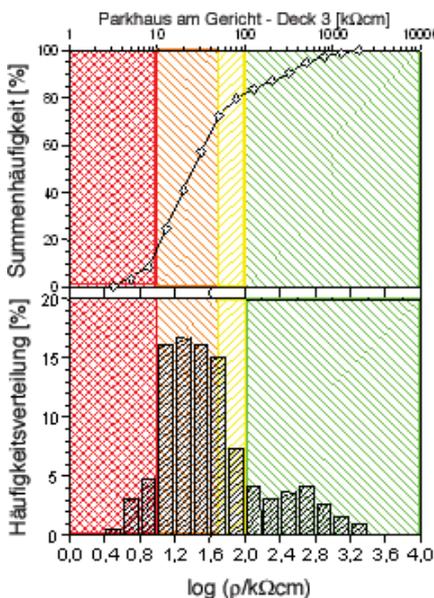
ρ [$k\Omega \cdot cm$]	Korrosionswahrscheinlichkeit
< 10	Widerstand ist nicht der kontrollierende Faktor
10–50	mäßig bis hohe Korrosionsrate bei depassiviertem Stahl
50–100	niedrige Korrosionsrate
> 100	kann nicht zwischen aktivem und passivem Stahl unterschieden werden

Bild 12. Gemessener Betonwiderstand und Korrosionswahrscheinlichkeit nach [3]
 Fig. 12. Measurement and valuation of concrete resistance and corrosion probability ref. to [3]

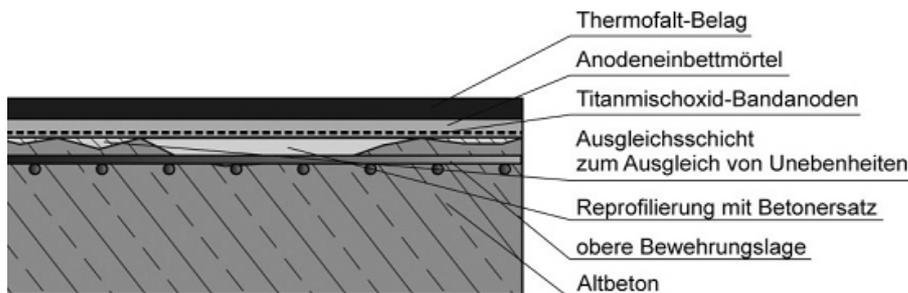
Bild 13. Aufbau des Anodensystems (schematisch), aus [5]
 Fig. 13. Schematic illustration of the cathodic protection system (from [5])

Um den vorab genannten Randbedingungen Rechnung zu tragen, fand ein Systemaufbau in Verbindung mit den erforderlichen Untergrundvorbehandlungen nach Bild 13 Anwendung:

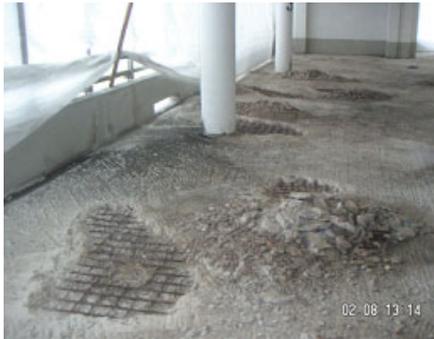
Bild 14. Abstemmen des minderfesten Konstruktionsbetons
Fig. 14. Removing concrete with minor strength

1. vollständiger Abbruch des vorhandenen Verbundstrichs im Bestand
2. Prüfung der gesamten Betonfläche auf Hohlstellen und Abplatzungen
3. Abstimmen von minderfestem Konstruktionsbeton (Bild 14)
4. Ersatz geschwächter Bewehrungsquerschnitte (Bild 15)

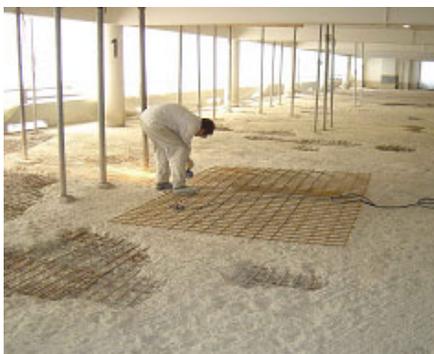
Bild 15. Verstärkungsarbeiten an der Bewehrung
Fig. 15. Strengthening of reinforcement

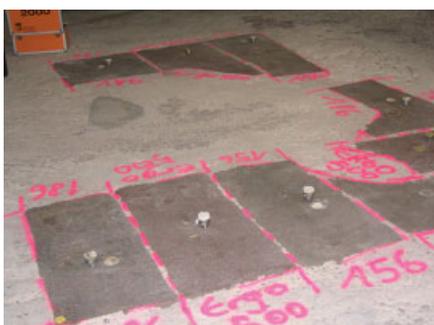
Bild 16. Kontrolle der Haftzugswerte und Aufbringen der mineralischen Ausgleichsschicht
Fig. 16. Control of adhesion strength and application of levelling course

7. Kontrolle der Haftzugswerte der vorbereiteten Oberfläche (Bild 16)

8. Aufbringen einer mineralischen Ausgleichsschicht (Bild 16)

Das Aufbringen einer Ausgleichsschicht war erforderlich, um die im Bestand sehr unebene und teilweise geharkte Deckenoberfläche zur Aufnahme der Anode zu egalisieren und um die erforderliche Mindestbetondeckung von

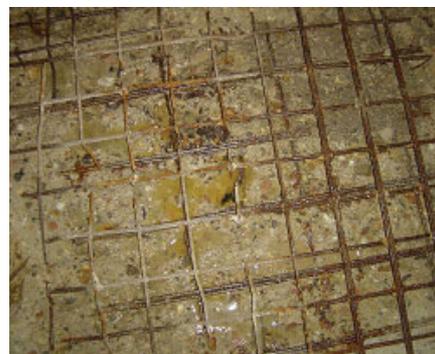
Nach der erfolgten Verstärkung, der Reprofillierung, dem Einbau der Anschlüsse und Referenzelektroden wurde auf die Flächen mit geringer Überdeckung eine Ausgleichsschicht aus ebenfalls KKS-verträglichem Material aufgebracht und darauf das Anodensystem in Form von Bändern aus Titan-MMO-Streckmetall als Sekundäranode und Titanblechbändern als Primäranode montiert. An die Primäranode wurde der Strom über Kabel eingespeist. Die Primäranoden leiten diesen weiter zu den Sekundäranoden, und die Sekundäranoden leiten den Schutzstrom in den Beton ein. Verbindungen werden durch Punktschweißung hergestellt. Metallische Einbauteile müssen bei der Anodenverlegung umgangen werden. Ist die Anode flächig und kurzschlussfrei verlegt, wird sie in den Einbettmörtel eingebettet. Dabei ist die vollständige Umhüllung der Bänder unbedingt erforderlich. Bild 18 zeigt die Installation des Anodensystems und deren Einbettung in den KKS-Mörtel.

Die Titan-MMO-Streckmetallbänder wurden im Abstand von ca. 25 cm auf der zuvor hergestellten Ausgleichsschicht ausgerollt und mit Kunststoffdübeln befestigt. Die Verwendung von Kunststoffdübeln gewährleistet, dass keine elektrische Verbindung zwischen Anode und Bewehrung zustande kommen kann. Es ist darauf zu achten, dass der anfallende Bohrstaub sofort und restlos abgesaugt wird, da er sonst Verbundstörungen verursachen kann. Die Verwendung von Bandanoden hat im Vergleich zu Netzanoden den Vorteil, dass diese leicht montiert und befestigt werden können, eine höhere Widerstandsfähigkeit gegen Beschädigungen im Bauverlauf besitzen, wesentlich un-

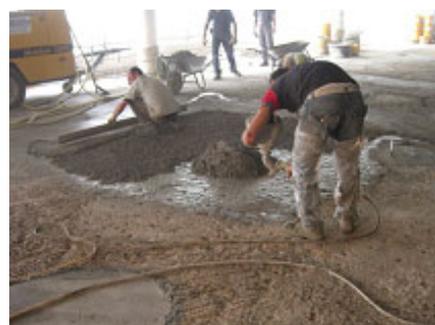
Bild 19. Einbettung des Anodensystems in den KKS-Mörtel
Fig. 19. Embedding the anodes in anode mortar

10. Einbettung der Anoden (Bild 19)
Die Anoden müssen in eine leitfähige Schutzschicht eingebettet werden. Diese besteht ebenso wie die beschriebene Ausgleichschicht aus einem für KKS-Systeme geprüften und zugelassenem PCC-Mörtel (SikaTop ES 104/108, SikaTop ES K&H-101), welcher im steif-plastischen Zustand frisch in frisch in die entsprechende Haftbrücke eingearbeitet wird. Die Haftbrücke ist satt und vollflächig aufzubringen. Hierbei ist besonders wichtig, dass die Haftbrücke zur Sicherstellung der elektrischen Leitfähigkeit vollständig in alle Zwischenräume und auch unter dem Anodenband eingebracht wird.

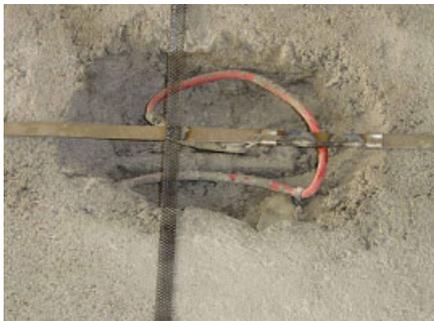
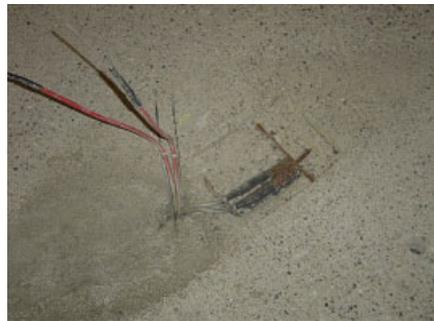
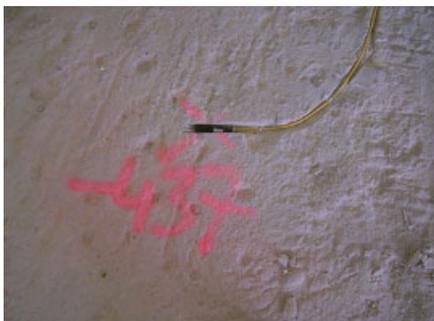
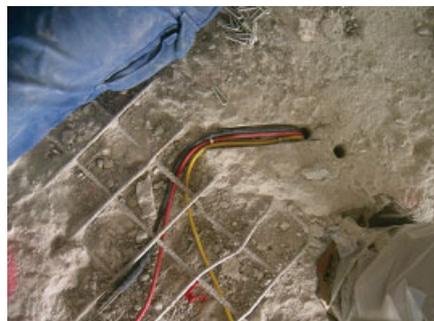
- schwarz: Bewehrung (Minuspol, Kathode)
- rot: Anode (Pluspol)
- blau: Messsensoren (Referenzelektroden)

Bild 17. Einbau der Bewehrungs- und Anodenanschlüsse sowie der Referenzelektroden; die Platzierung der Referenzelektroden wurde vor dem Einbau ausgemessen
Fig. 17. Mounting of the connections to reinforcement and anodes, and reference anodes

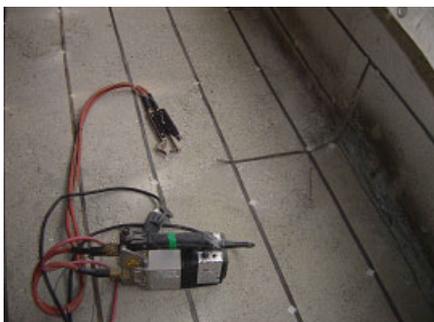
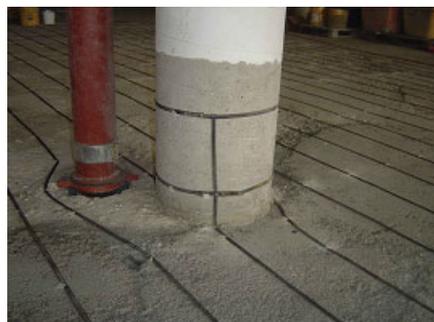
Bild 18. Anbringen des Anodensystems auf die Betonoberfläche
Fig. 18. Application of the anodes on concrete surface

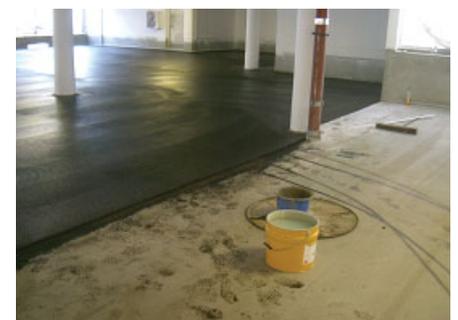
Bild 20. Oberflächenschutz mit Thermofalt-Belag
Fig. 20. Surface protection with Thermofalt covering

11. Aufbringen der Verschleißschicht (Bild 20)
Die Verschleißschicht bzw. Deckschicht hat neben der Schutzfunktion des darunterliegenden Aufbaus die Aufgabe, den Niveauequal zu den vorhandenen Spindeln sowie das Gefälle entsprechend den örtlichen Erfordernissen herzustellen. Als Material für die Deckschicht wurde ein Thermofalt-Belag gewählt. Dieser Industrieboden ist ein kalt aufbereiteter Belag aus einem abgestuften Mineralgemisch, Spezialbitumen und Zement. Er wird in Aufbaudicken von ca. 15 mm eingebracht und ist bzgl. kleinerer Fehlstellen selbsteheilend. Der Belag wurde abschließend mit den erforderlichen Parkflächenmarkierungen versehen. Unabhängig vom Systemaufbau konnte auf eine Beschichtung (OS 11/OS 13) verzichtet werden, da durch den Einsatz des KKS-Systems keine absolute Dichtigkeit der Nutzschrift gegen eindringendes Wasser erforderlich ist.

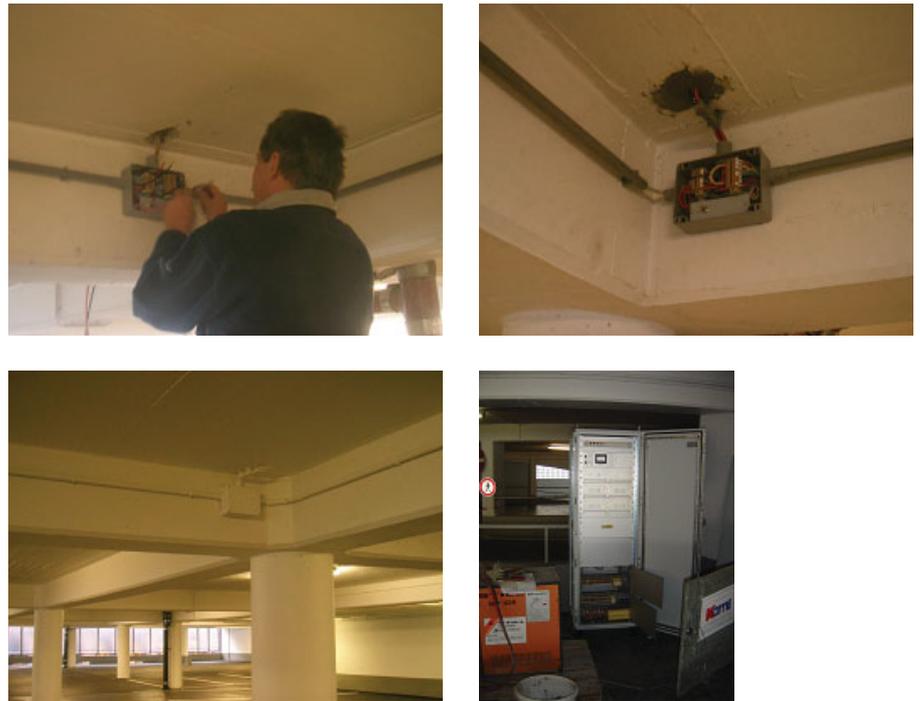
Bild 21. Elektroinstallation und Gleichrichtermontage
Fig. 21. Electrical installation with rectifier

Deckenoberseite nach unten geführten Leitungen werden in ein Verrohrungssystem eingeführt, in Verteilerdosen zusammengefasst und zur zentralen Stromversorgungseinheit, dem Gleichrichter, geführt.

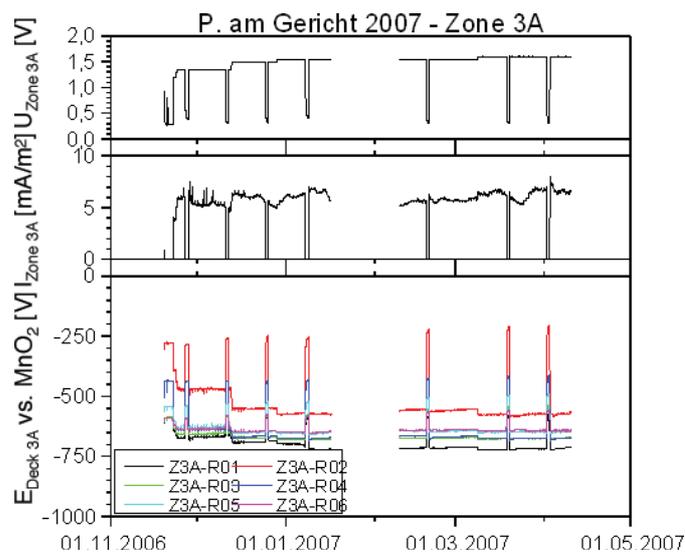
turänderungen. Man sieht ebenfalls, wie sich die Schutzpotentiale ändern, wenn die Schutzspannung variiert wird: Bei Ausschaltungen (Zeitpunkte der Depolarisationsmessung) nähern sich die Potentiale wieder dem ursprünglichen (stromfreien) Korrosionspotential an. Andererseits erfolgt auf die stufenweise Erhöhung (Einregelungsphase) der Schutzspannung eine stufenweise Verringerung des Bewehrungspotentials.

Aus den Ausschaltmessungen (entspricht den Zinken in Bild 22) werden die Depolarisierungswerte ermittelt. Im Idealfall entsprechen diese der Norm. Sind sie zu niedrig, wird die Schutzspannung erhöht, sind sie sehr viel höher als 100 mV, kann und soll die Schutzspannung verringert werden. Bild 23 zeigt den Verlauf der Depolarisierung zusammen mit den Werten für die Schutzspannung und der Schutzstromdichte zu den Zeit-

Bild 22. Verlauf der Treibspannungen, der Schutzstromdichte sowie Bewehrungspotential an den einzelnen Messpunkten für die ersten drei Betriebsmonate
Fig. 22. Driving voltage, impressed current and reinforcement potential measurements at 6 points during first three months of operation

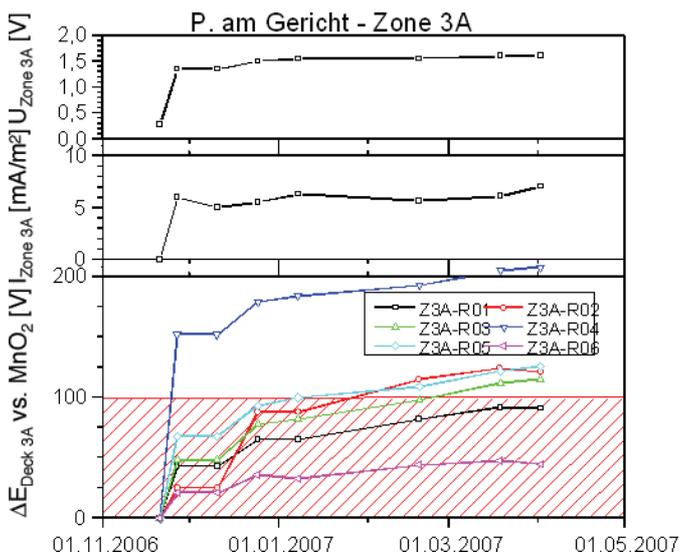
punkten der Ausschaltmessungen. Die Depolarisierung soll oberhalb des schraffierten Bereichs liegen. Man kann sehen, wie durch die stufenweise Erhöhung der Schutzspannung die Depolarisationswerte den Erfordernissen der EN 12696 mehr und mehr entsprechen. Die Einregelungsphase dauert in der Regel einige Monate.

Bild 23. Verlauf der Treibspannungen, der Schutzstromdichte sowie Ergebnisse der Depolarisationsmessungen in den ersten drei Betriebsmonaten
 Fig. 23. Driving voltage, impressed current and results of depolarization measurements at 6 points during first three months of operation (from [5])

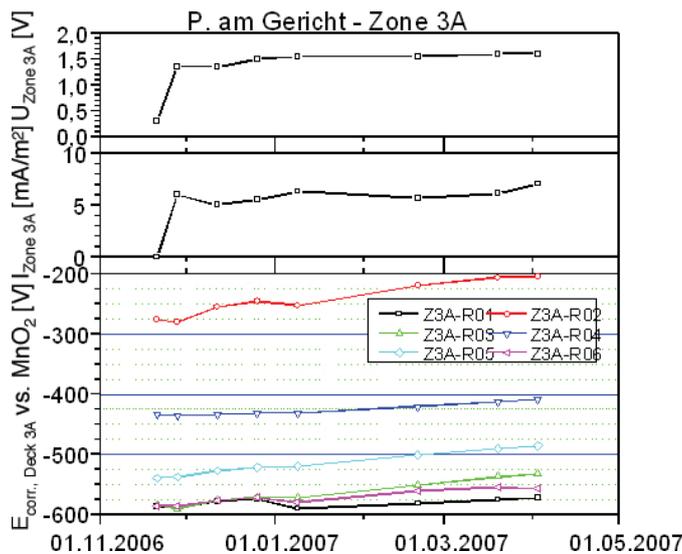
Bild 24 zeigt die Entwicklung des statischen Bewehrungspotentials (Korrosionspotential) über die Dauer des kathodischen Schutzes. Die Änderung des statischen Bewehrungspotentials in positive Richtung lässt sich mit Passivierungseffekten erklären.

Bild 24. Verlauf der Treibspannungen, der Schutzstromdichte sowie des statischen Bewehrungspotentials (gemessen am Ende der Depolarisation)
 Fig. 24. Driving voltage, impressed current and static reinforcement potential measurements at the end of the depolarization
