# Kathodischer Korrosionsschutz von Stahl in Beton

## Instandsetzung des Parkhauses „Am Gericht“ in Frankfurt am Main

### Cathodic Protection of Steel in Concrete Rehabilitation of the Multi Storey Car Park “Am Gericht” in “Frankfurt am Main”

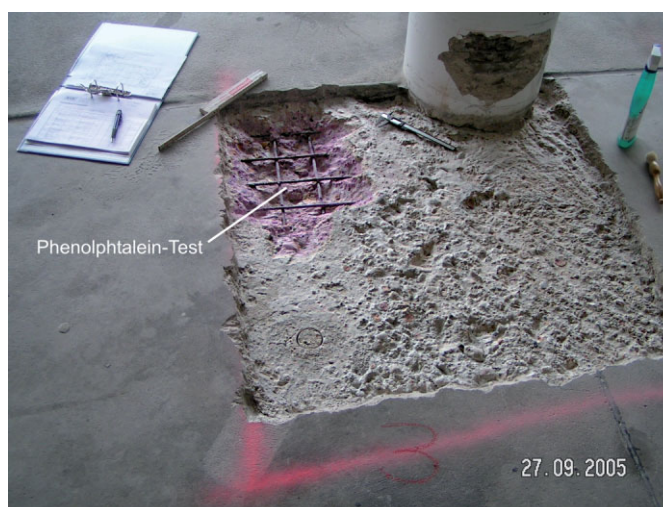
Bild 4. Überprüfung der Karbonisierungstiefe an einer frischen Stemmstelle

Fig. 4. Determination of carbonation depth at a recently calked spot

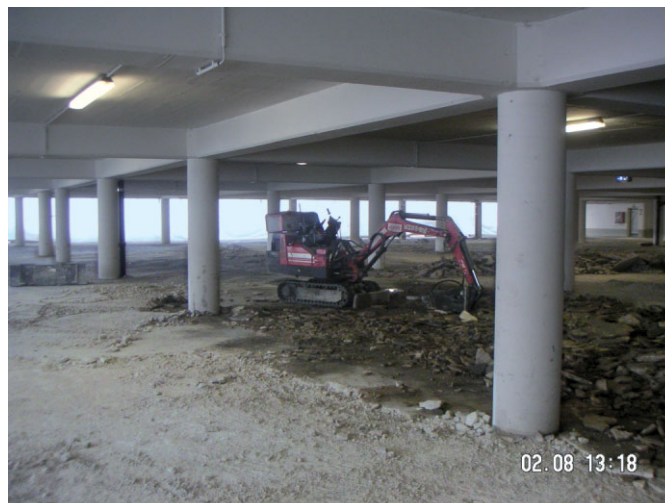
Bild 6. Entfernen des Verbundestrichs  
 Fig. 6. Removal of the screed

3. OG (Bild 6), und den Abschluss bildete die Abnahme und Übergabe der Anlage Mitte November 2006. Im Anschluss an den Abbruch des Verbundestrichs mussten zunächst alle Schadhstellen im Altbeton (Bild 7) reprofiliert und, falls notwendig, mit Zulagebewehrung versehen werden. Aufgrund der stark strukturierten Oberfläche des Altbetons war es neben der Reprofilierung ebenfalls notwendig, den Betonuntergrund für das Verlegen der Anodenbänder so vorzubereiten, dass ein vollflächiger Kontakt zwischen Anode und Altbeton gewährleistet werden konnte. Daher wurde eine Ausgleichschicht, welche ebenfalls für die Einhaltung des minimalen Anodenabstandes von 15 mm von der oberen Bewehrungslage sorgte, großflächig eingebaut (Bild 8).

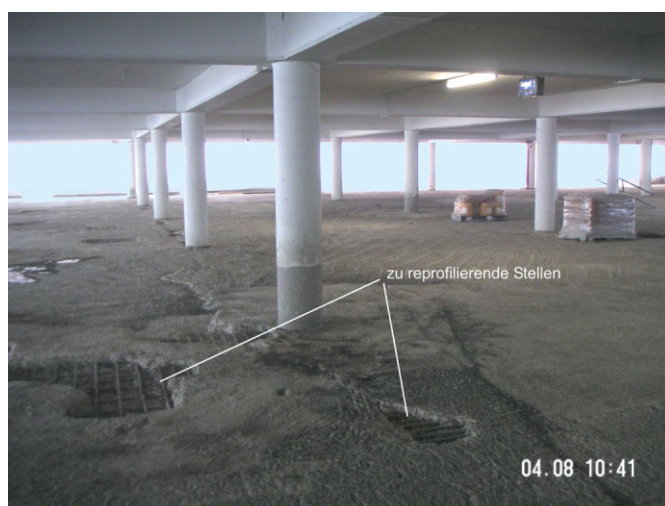
Bild 7. Schadhafte Stellen mit Betonausbruch, welche mittels geeigneter Instandsetzungsmaterialien reprofiliert werden mussten

Fig. 7. Partly removed concrete cover, spots that had to be re-shaped by adequate repair materials

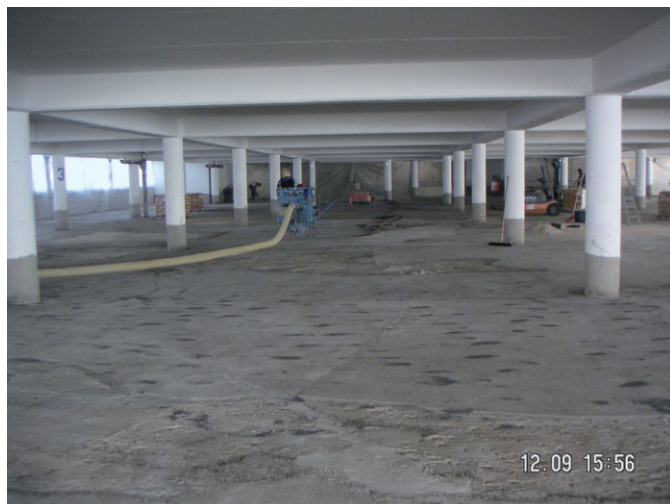
Bild 8. Für die Applikation der Anoden vorbereiteter Betonuntergrund

Fig. 8. Concrete surface prepared for application of anodes

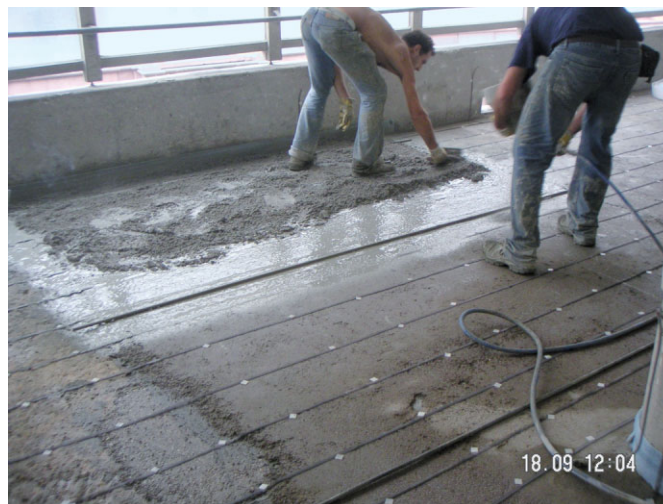
Bild 10. Applikation des Anodeneinbettmörtels

Fig. 10. Application of anode mortar

elektrisch leitender Kontakt versehentlich zwischen Anode und Bewehrung, durch das notwendige Fixieren der Anoden, hergestellt wird. Der Anodeneinbettmörtel (Bild 10) muss gewährleisten, dass der elektrolytische Kontakt zwischen Anode und Kathode (Bewehrung) dauerhaft hergestellt ist. Daher ist bei der Einbettung der Anode besondere Sorgfalt vonnöten. Im Anschluss an das Herstellen der Betonüberdeckung, die Applikation der Bandanoden sowie deren Einbetten wurde ein Thermofaltbelag eingebaut, der als Verschleißschicht sowie zur Herstellung eines ausreichenden Gefälles für die Oberflächenentwässerung diente.

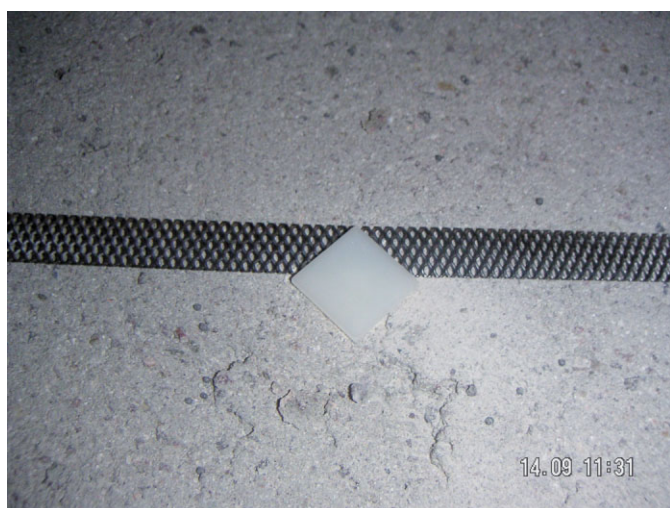
Bild 9. Fixierung der Anodenbänder auf dem Betonuntergrund mit Hilfe von Kunststoffdübeln

Fig. 9. Fixation of anodes at the concrete surface by using plastic anchors

Der Einbau der Anodenbänder erfolgte in mehreren Schritten. Zunächst wurden die Bandanoden mit Kunststoffdübeln auf dem Betonuntergrund fixiert (Bild 9). Die Verwendung von Kunststoffdübeln verhindert, dass ein

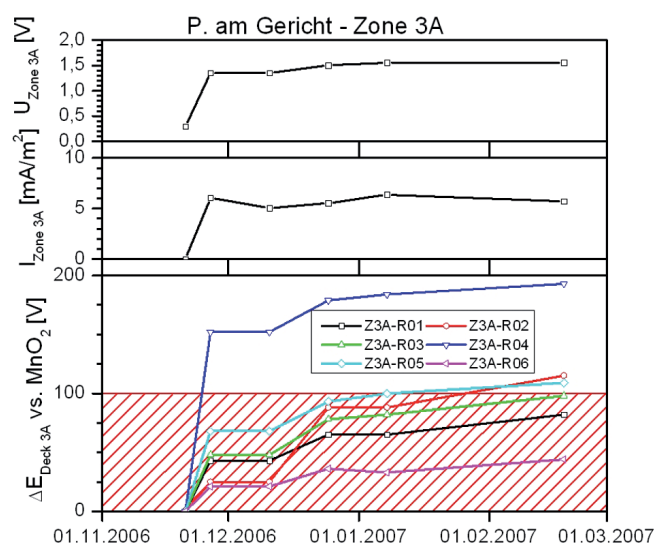
Bild 11. Verlauf der Treibspannungen, der Schutzströme sowie der Ergebnisse der Depolarisationsmessungen in den ersten drei Betriebsmonaten

Fig. 11. Driving voltage, impressed current and results of depolarization measurements during three months of operation
